## 状況分析結果の詳細

当日の自動運転時のログデータから、インシデントにより手動に切り替えたタイミング前後の、車の運行状況について以下のグラフを作成。

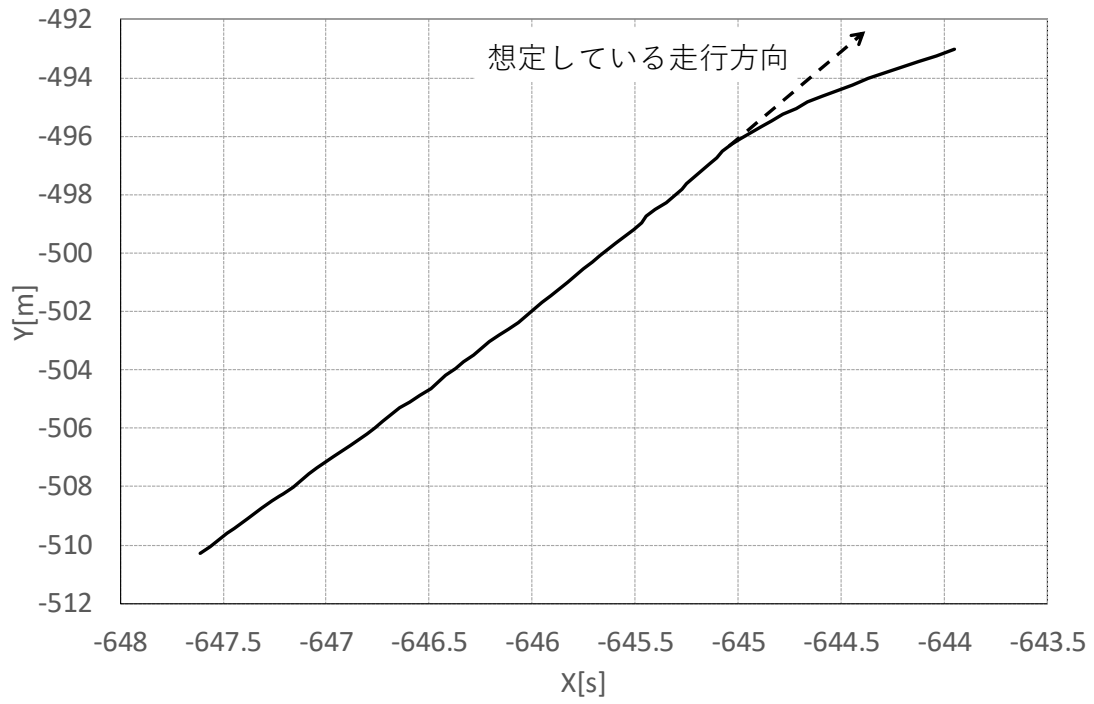
図1 インシデント発生前後の GPS 軌跡

- 図1を見ると、インシデント発生時、ハンドルが右に切れて車両が右側に旋回したことが分かる。
- 図2の赤線はGPSにより観測した座標、青線は制御に用いる座標である。これを見ると、制御に使用するY軸軌跡は、GPSY軸軌跡と大きな違いがなく、正常な観測ができていることが分かる。また値の変化は連続的であり、軌跡にも制御に影響するような乱れはない。
- 図3の赤線はGPSにより観測した座標、青線は制御に用いる座標である。これを見ると、制御に使用するY軸軌跡は、GPSY軸軌跡と大きな違いがなく、正常な観測ができていることが分かる。また値の変化は連続的であり、軌跡にも制御に影響するような乱れはない。
- 図4の青線のEstimatedは制御に用いる値、緑線のGyroは、グラフ上の-6秒地点のEstimatedの値を基準にオフセットさせた、ジャイロセンサで得られた値(ジャイロセンサのヨー角は絶対的な向き情報を持たないため)、赤線のGPSは現在と1つ前のログ記録の差から算出した値である。これを見ると、Estimatedの値はGPSの値と大まかに同じ向きを示しており、正常な車両の絶対向きの観測ができていることが分かる。また、Estimatedの値はGyroとほぼ同様の値を示しているため、正常な車両の相対向きの観測ができていることが分かる。加えて、値の変化は連続的であり、制御に影響するような乱れはない。
- 図5を見ると、正常な速度の観測ができていることが分かる。また値の変化は連続的であり、制御に影響するような乱れはない。
- 図6の青線は実舵角、赤線は目標操舵角である。これを見ると、実舵角が走行ルートに反して大きく時計回りに切られていることが分かる。また、その時の目標舵角は、走行ルートに戻るために反時計回りに切るよう指示しており、自動運転ソフトウェアの動作に反してハンドルが切られていることが分かる。

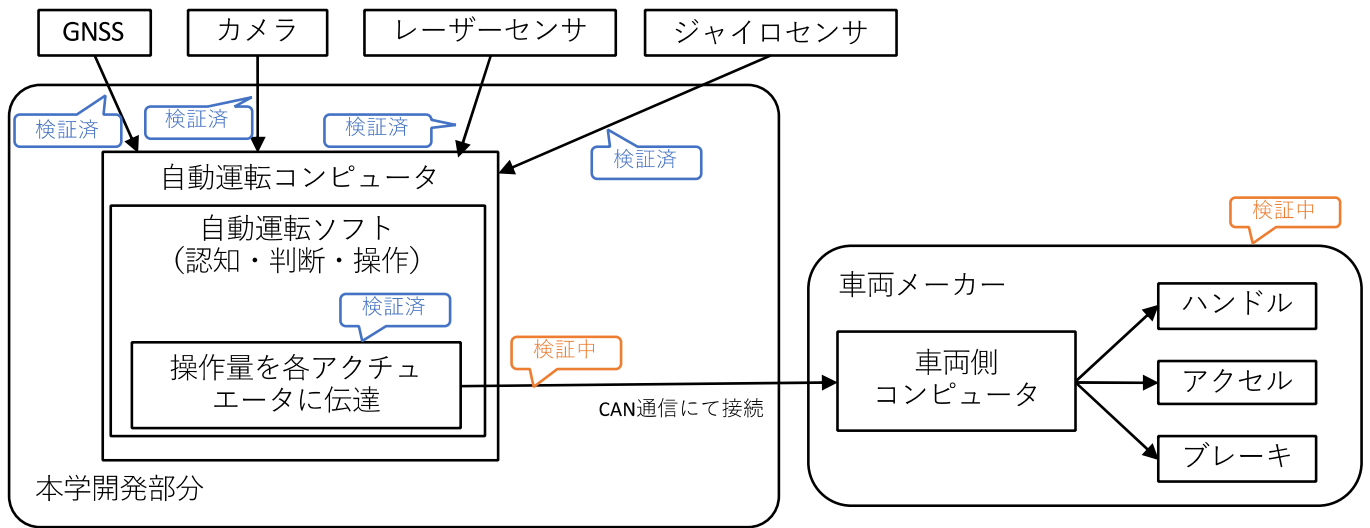
図7 車両の構成と現在の確認状況

車両は図7のように、上記目標操舵角をハンドル制御量に変換後、CAN通信を介して車両メーカー側のコンピューターに送信している。以上の分析により、e-COM10で用いた自動運転ソフトウェアは正常に動作していたものの、CAN通信あるいは車両メーカー側のコンピューターあるいはアクチュエータに何らかの異常があった可能性があることがわかった。
